TNO 2014 M10653 Onderhoudstoestand Stadion De Kuip

Bijlage A: Resultaten van het onderzoek

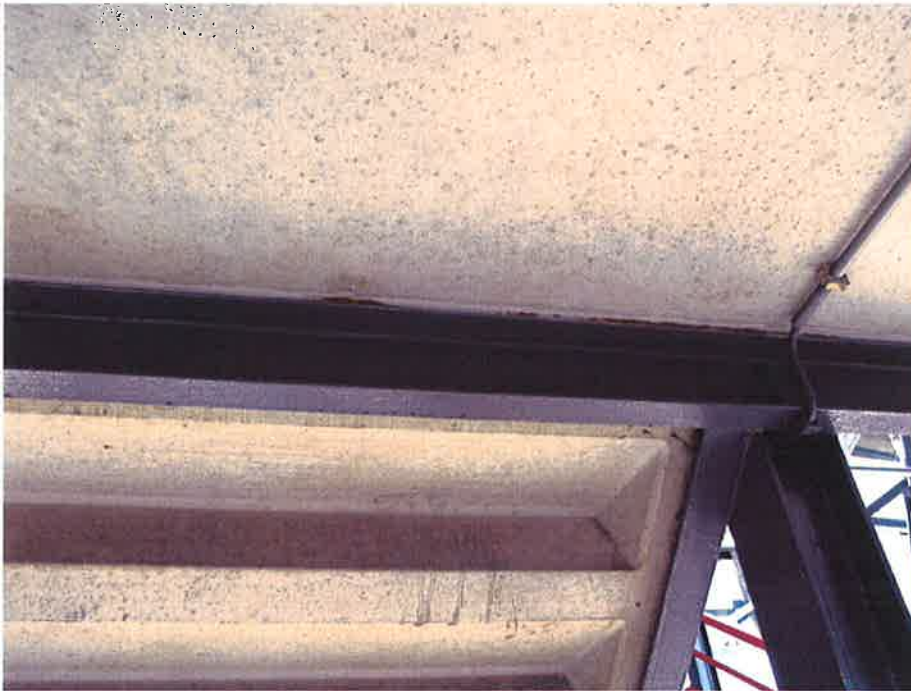
Ten aanzien van de trappen en bordessen in en nabij de trappenhuizen geldt dat dezelfde onvolkomenheden zijn waargenomen als in 2005: verouderde kitvoegen, corrosie van de staalprofielen ter plaatse van de oplegvlakken van het beton en watervoerende scheuren. De mate van corrosie van de oplegvlakken (foto 1) is sinds 2005 enigszins toegenomen. De lengte waarover de scheuren watervoerend zijn is ook toegenomen, met name bij de bordessen bovenaan, tussen de trappenhuizen (foto 2).

Foto 1: Corrosie van staalprofielen ter plaatse van oplegvlak van bordes (nabij spant 76)

De hiervoor genoemde onvolkomenheden vereisen toekomstig onderhoud, maar dit onderhoud is niet van dien aard dat dit buiten het periodieke onderhoud valt dat normaliter bij een dergelijke constructie verwacht mag worden.

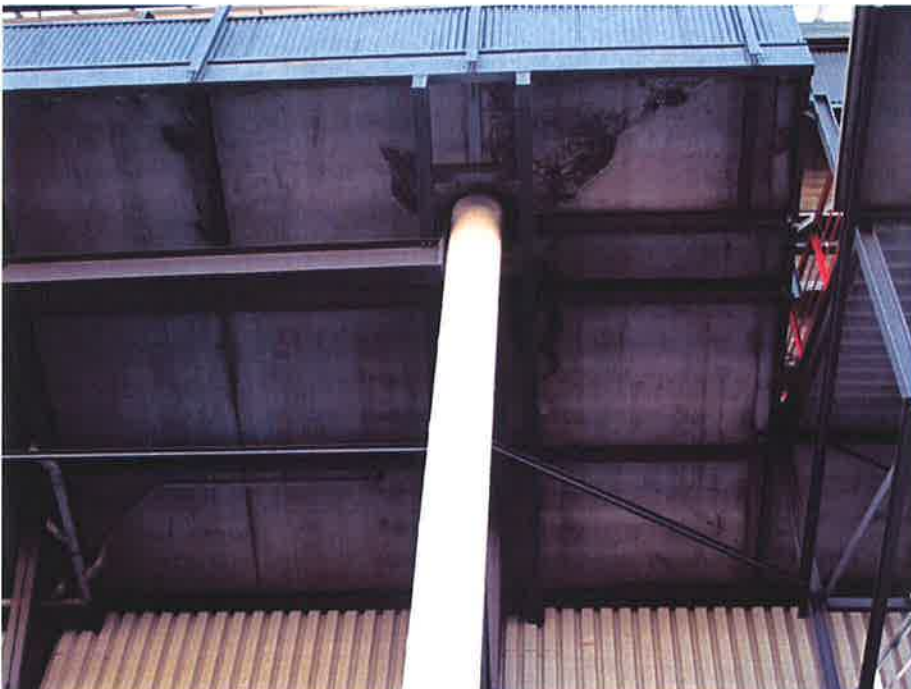
Foto 2: Watervoerende scheuren in bordes tussen twee trappenhuizen (nabij spant 4)

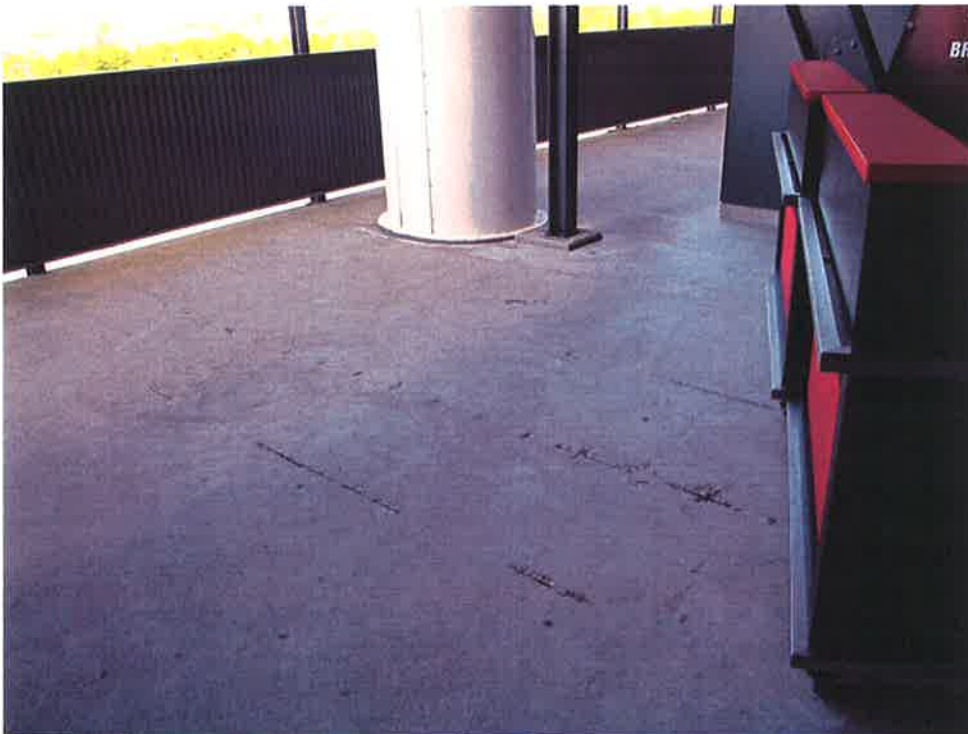
In aansluiting op het voorgaande is incidenteel wapeningscorrosie aangetroffen in de bovenzijde van enkele bordessen tussen de trappenhuizen (foto 3). Dit betreft een locatie met een verwaarloosbare betondekking, kleiner dan 10 mm.

Foto 3: Wapeningscorrosie in de bovenzijde van bordes tussen twee trappenhuisen (nabij spant 113)

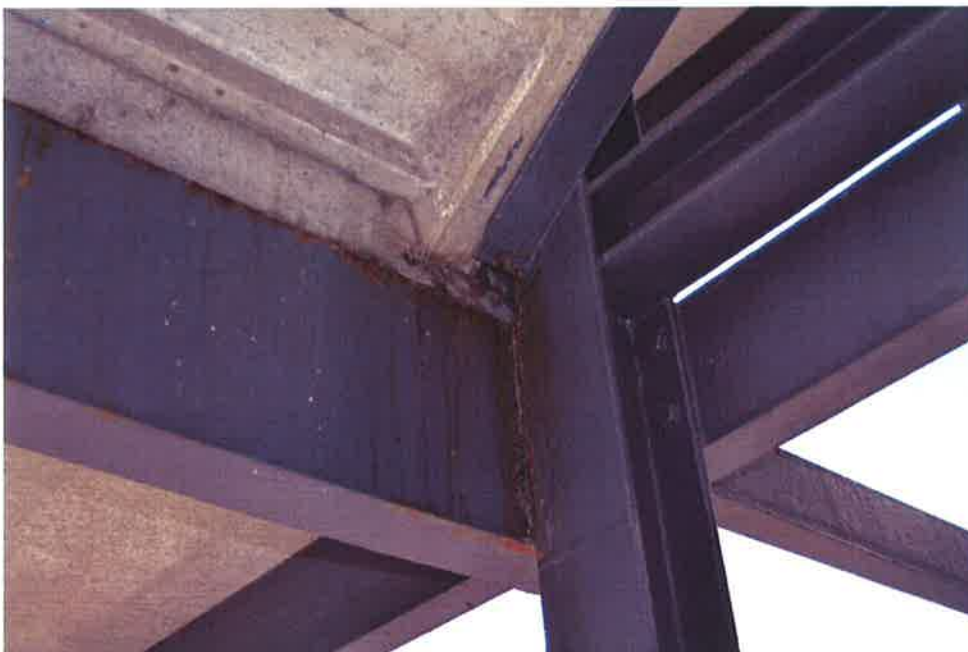
Ten aanzien van de staalconstructie van de trappenhuizen geldt dat dezelfde onvolkomenheden zijn aangetroffen als in 2005: corrosie van oplegvlakken (zie paragraaf 2.2) en corrosie in complexe aansluitingen (foto 4). De mate van corrosie van de complexe aansluitingen is vergelijkbaar met die in 2005.

Foto 4: Corrosie in complexe aansluitingen in het trappenhuis (nabij spant 76)
